# รายงานสถานการณ์น้ำลุ่มน้ำเจ้าพระยา

## วันที่ 7 กันยายน 2561

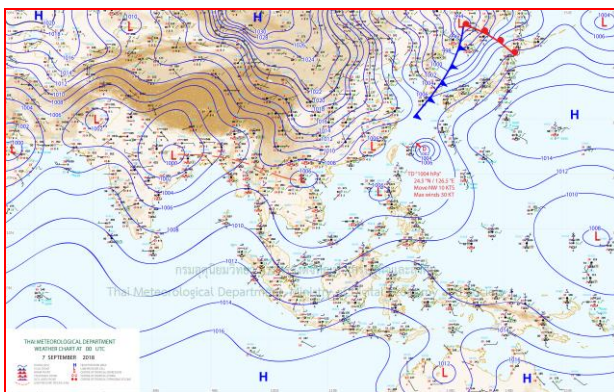
แผนที่อากาศ วันที่ 7 ก.ย. 2561 เวลา 07.00 น.

อนึ่ง ในช่วงวันที่ 7-10 กันยายน 2561 บริเวณความกดอากาศสูงกำลังปานกลางจากประเทศจีนจะแผ่ลงมาปกคลุมประเทศไทยและเวียดนามตอนบน ทำให้ร่องมรสุมเลื่อนลงมาพาดผ่านภาคเหนือตอนล่าง ภาคกลางตอนบน ภาคตะวันออกเฉียง และภาคตะวันออกเฉียงเหนือตอนล่าง ประกอบกับมรสุมตะวันตกเฉียงใต้กำลังปานกลางพัดปกคลุมทะเลอันดามัน ประเทศไทยและอ่าวไทย ลักษณะเช่นนี้ทำให้ประเทศไทยมีฝนเพิ่มมากขึ้นโดยจะมีฝนฟ้าคะนองและลมกระโชกแรงเกิดขึ้นได้ในระยะแรก โดยเฉพาะในบริเวณภาคเหนือ ภาคตะวันออกเฉียงเหนือ กับมีฝนตกหนักบางแห่งเกิดขึ้นได้ในทุกภาคของประเทศไทย ขอให้ประชาชนในบริเวณดังกล่าวระวังอันตรายจากฝนฟ้าคะนองและลมกระโชกแรงและฝนตกหนักและฝนตกสะสมที่ทำให้เกิดน้ำท่วมฉับพลันและน้ำป่าไหลหลากไว้ด้วย ส่วนชาวเรือบริเวณทะเลอันดามันและอ่าวไทยควรเดินเรือด้วยความระมัดระวัง

บริเวณความกดอากาศสูงกำลังปานกลางจากประเทศจีนได้แผ่ลงปกคลุมถึงประเทศจีนตอนกลางแล้ว คาดว่าจะแผ่ลงมาปกคลุมประเทศจีนตอนใต้ในเช้าวันนี้ ซึ่งจะทำให้แนวร่องมรสุมที่พาดผ่านประเทศเมียนมา และประเทศเวียดนามตอนบน จะเลื่อนลงมาปกคลุมประเทศไทยและเวียดนามตอนบน ในขณะที่มรสุมตะวันตกเฉียงใต้ยังคงพัดปกคลุมทะเลอันดามัน ประเทศไทยและอ่าวไทย ลักษณะเช่นนี้ทำให้ภาคเหนือตอนบนและภาคตะวันออกเฉียงตอนบนมีฝนเพิ่มขึ้น โดยจะมีฝนฟ้าคะนองและลมกระโชกแรงเกิดขึ้นได้บางพื้นที่ส่วนภาคอื่นจะได้ผลกระทบในระยะต่อไป

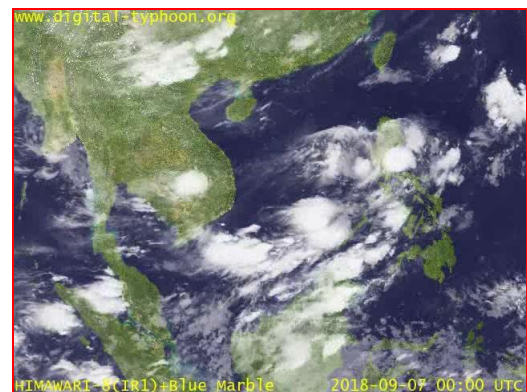
ภาพถ่ายจากดาวเทียม วันที่ 7 ก.ย. 2561

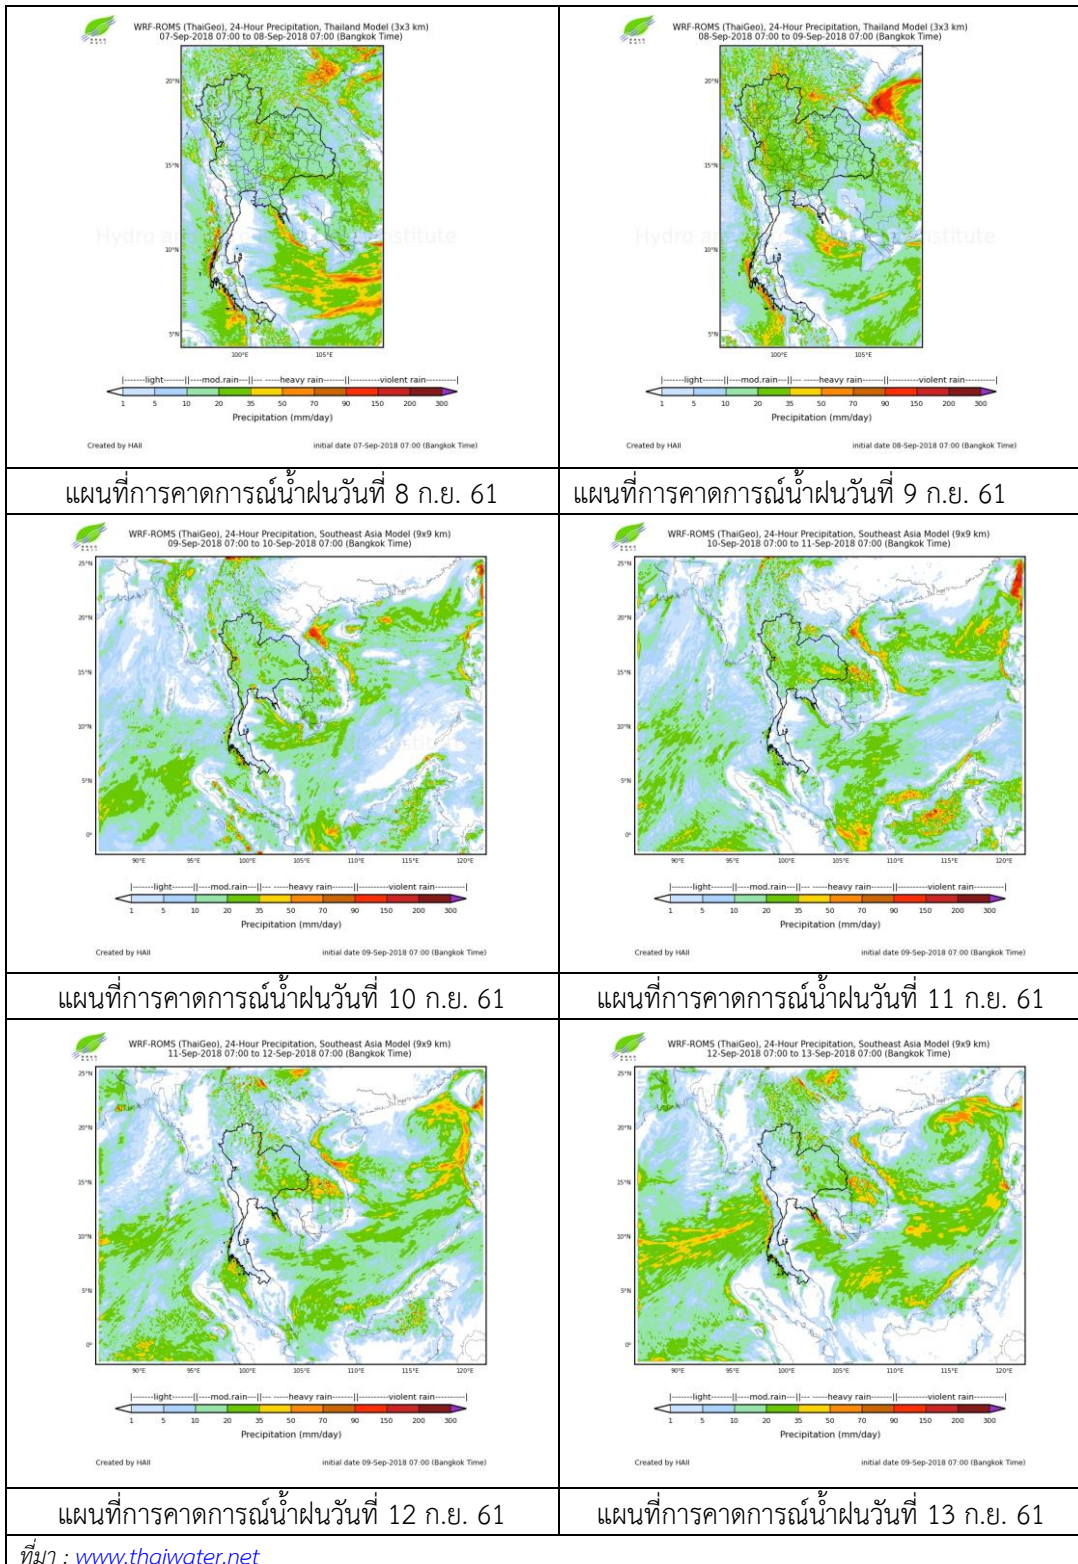
สถานการณ์น้ำฝน

จากข้อมูลสถานการณ์ฝนในพื้นที่ลุ่มน้ำเจ้าพระยาของวันที่ 7 กันยายน 2561 จากกรมทรัพยากรน้ำ กรมอุตุนิยมวิทยา กรมชลประทาน และสถาบันสารสนเทศทรัพยากรน้ำและการเกษตร (องค์การมหาชน) พบว่ามีฝนตกบางแห่งในพื้นที่ลุ่มน้ำ
