รายงานสถานการณ์น้ำลุ่มน้ำทะเลสาบสงขลา

วันที่ 26 พฤศจิกายน 2561

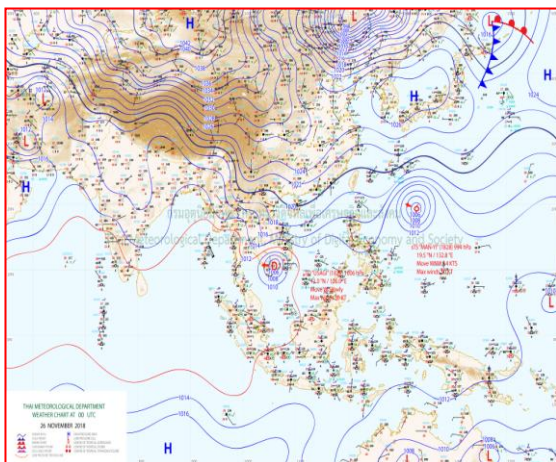
แผนที่อากาศ วันที่ 26 พ.ย. 2561 เวลา 07.00 น.

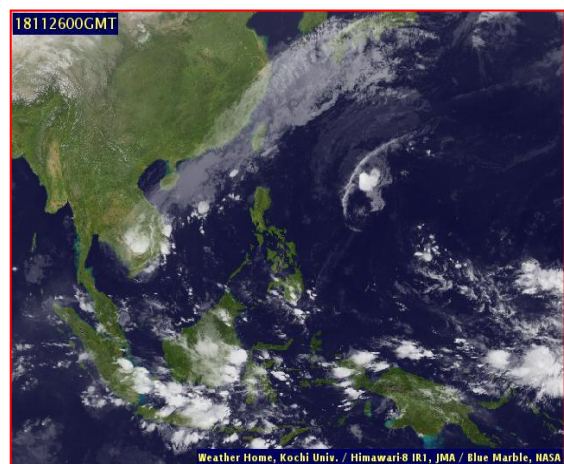
ภาพถ่ายจากดาวเทียม วันที่ 26 พ.ย. 2561

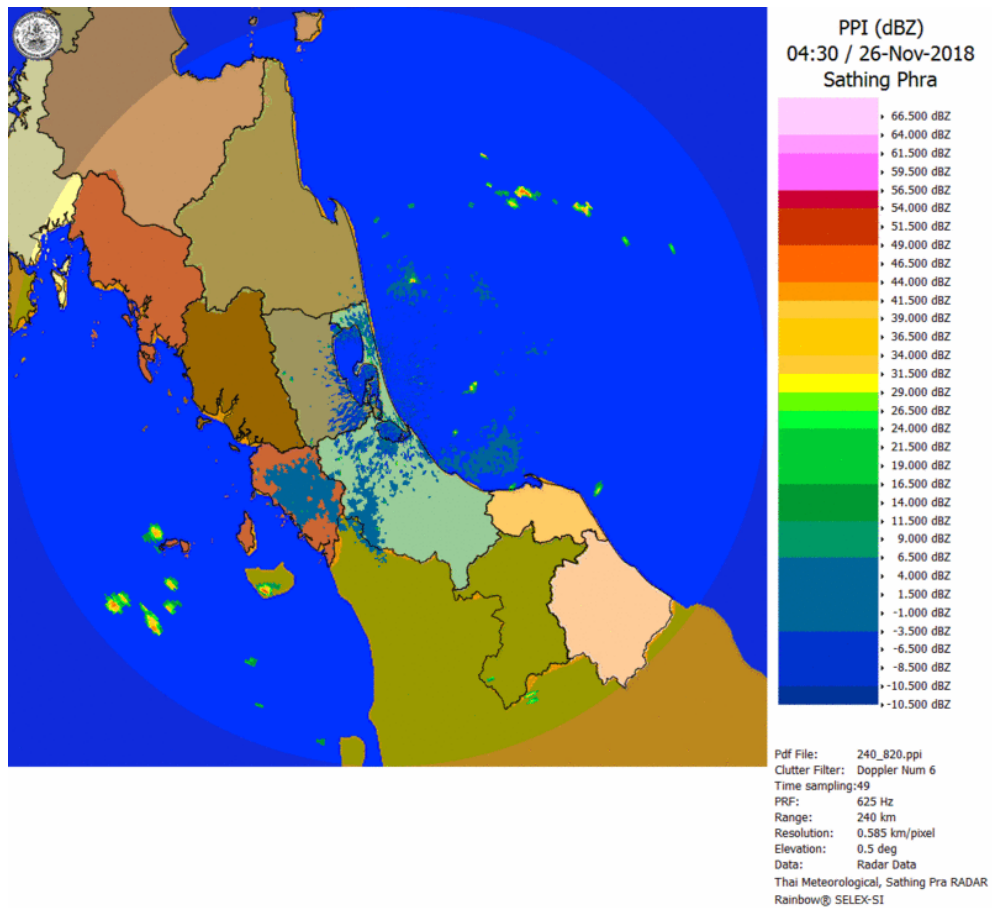
ภาพเรดาร์ตรวจอากาศ “สทิงพระ” ณ วันที่ 26 พฤศจิกายน 2561 (ที่มา : กรมอุตุนิยมวิทยา)

จากข้อมูลสถานการณ์ฝนในพื้นที่ลุ่มน้ำทะเลสาบสงขลาของวันที่ 26 พฤศจิกายน 2561 จากกรมทรัพยากรน้ำ กรมอุตุนิยมวิทยา กรมชลประทาน และสถาบันสารสนเทศทรัพยากรน้ำและการเกษตร (องค์การมหาชน) พบว่า ไม่มีฝนตกในพื้นที่
